QUALIDADE DA ÁGUA EM CHAFARIZES PÚBLICOS DE CASCAVEL-CE: AVALIAÇÃO FÍSICO-QUÍMICA E MICROBIOLÓGICA PARA SAÚDE PÚBLICA

Resumo

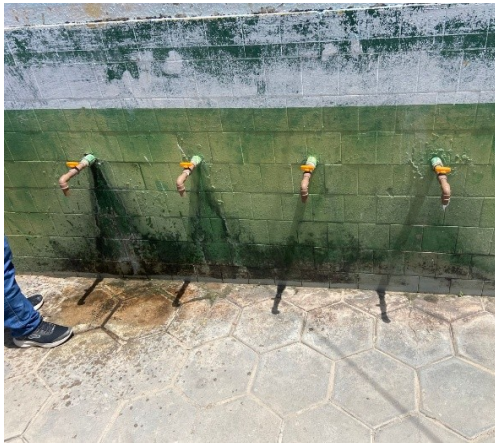
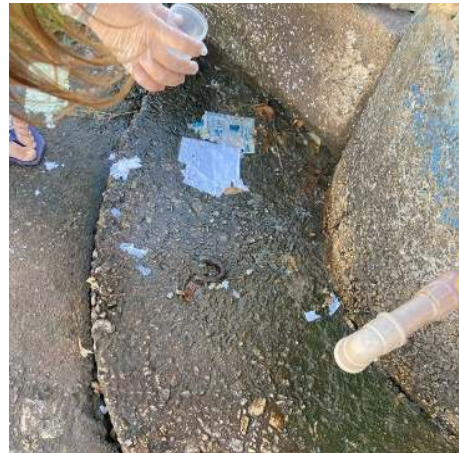
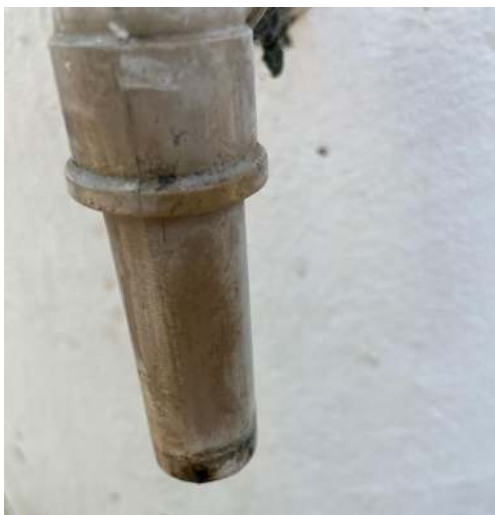
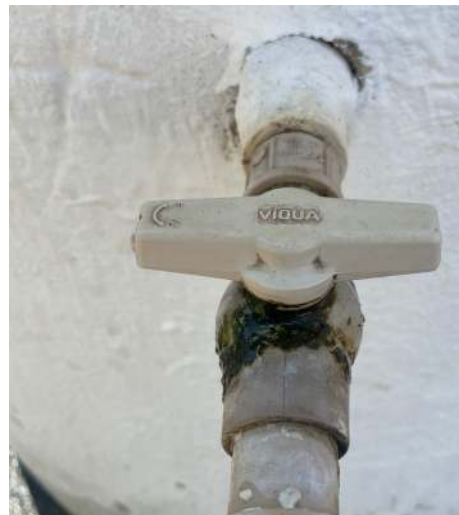
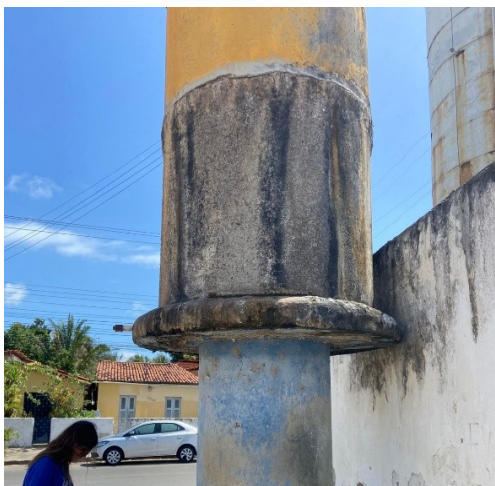
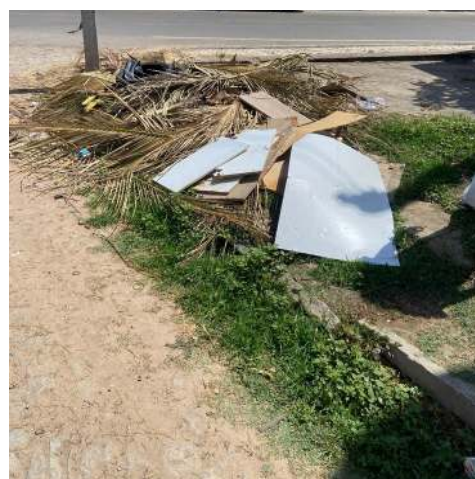
Figura 2 – Chafariz público em condições inadequadas de conservação no município de Cascavel-CE

A imagem evidencia as precárias condições estruturais e sanitárias de um dos chafarizes públicos do município de Cascavel-CE. Observa-se a ausência de torneiras adequadas, o acúmulo de lodo nas paredes e no piso, além da falta de revestimento com

azulejos — material essencial para facilitar a higienização e prevenir a proliferação de microrganismos. A construção em cimento bruto, somada à umidade constante, cria um ambiente propício para a formação de biofilmes e o crescimento de algas e fungos, comprometendo a qualidade da água distribuída à população.

Em muitos pontos, foi identificado também o acúmulo de lixo, resultado do descarte inadequado por parte dos próprios usuários. Essa prática agrava o risco de contaminação da água e demonstra a necessidade de ações educativas e de fiscalização contínua. As análises físico-químicas e microbiológicas realizadas confirmaram a perda da potabilidade em alguns desses chafarizes, evidenciando parâmetros fora do padrão estabelecido pela Portaria GM/MS nº 888, de 4 de maio de 2021, que define os procedimentos de controle e vigilância da qualidade da água para consumo humano no Brasil.

De acordo com as diretrizes da ABNT NBR 5626:2020, os sistemas de distribuição de água devem garantir proteção contra contaminações e possibilitar manutenção e limpeza adequadas. No entanto, a ausência de torneiras de aço inoxidável, frascos para higienização com álcool 70% e revestimento cerâmico nas áreas de coleta contrariam as boas práticas recomendadas pela literatura técnica e pela vigilância sanitária. Segundo Araujo et al. (2021), a falta de condições higiênico-sanitárias em chafarizes públicos de abastecimento pode resultar na contaminação microbiológica da água, comprometendo a saúde da população usuária.

Portanto, é urgente a reforma estrutural dos chafarizes de Cascavel-CE, com a substituição das torneiras por modelos adequados de inox, instalação de azulejos nas áreas de coleta, drenagem eficiente do piso e implementação de protocolos de limpeza e desinfecção. Além disso, é fundamental promover campanhas de conscientização sobre o uso responsável desses equipamentos, reforçando a importância da participação comunitária na manutenção e preservação da qualidade da água.
